Elaboração de 23 (vinte e três) Planos Diretores de Macrodrenagem Rural na Bacia Hidrográfica dos Rios SMT

Tomador: CERISO / Contratada: Consórcio de 3 empresas

Elaboração de Planos Diretores Municipais de Drenagem Rural na Bacia Hidrográfica dos Rios Sorocaba e Médio Tietê

Código: 2015-SMT_COB-119

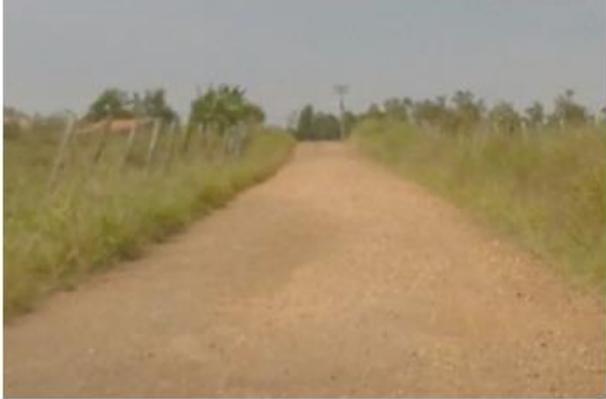
Estrada PGA-020				
RESUMO DA ESTRADA				
1. COORDENADAS				
Inicial - 185.256,47 O 7.440.001,39 S				
Final - 186.453,03 O 7.438.366,81 S				
2. REGISTRO FOTOGRÁFICO

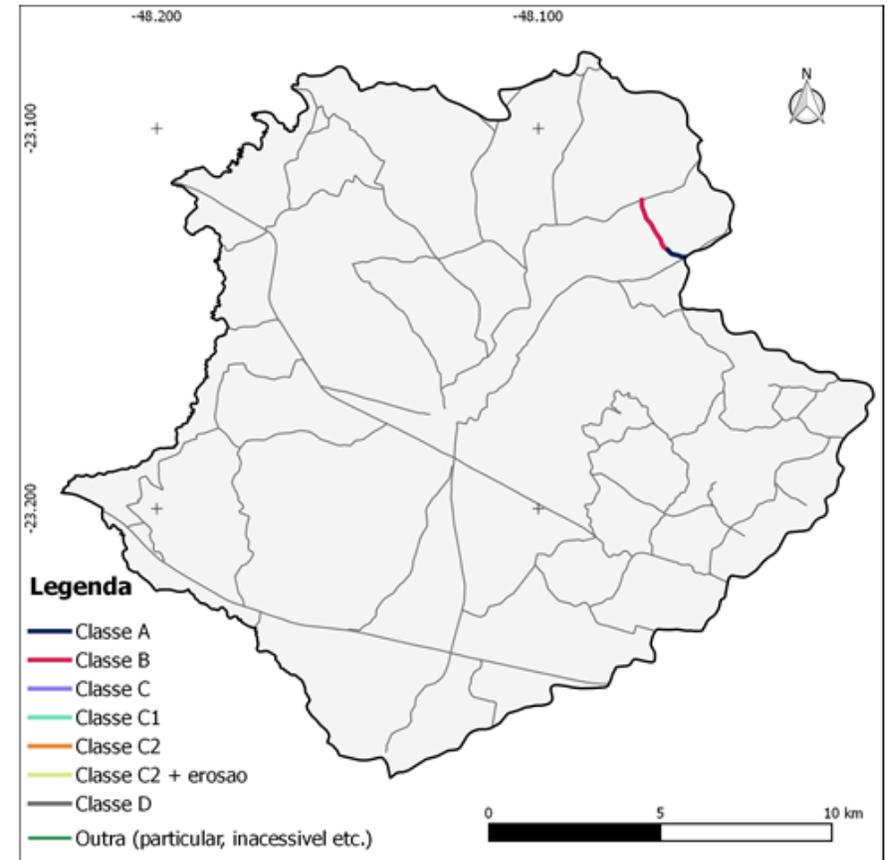
6. CROQUI COM CLASSIFICAÇÃO DA ESTRADA

A determinada estrada denominada PGA-020, inicia-se na coordenada geográfica 185.256,47 O 7.440.001,39 S com término na coordenada geográfica 186.453,03 O 7.438.366,81 S totalizando um comprimento de **2199,43 m**, no município de **Porangaba**.

Estrada com revestimento de **terra + pedras**, com trechos tipo **A,B**, com trafegabilidade **boa**, estado de conservação **bom** e drenagem **inexistente**.

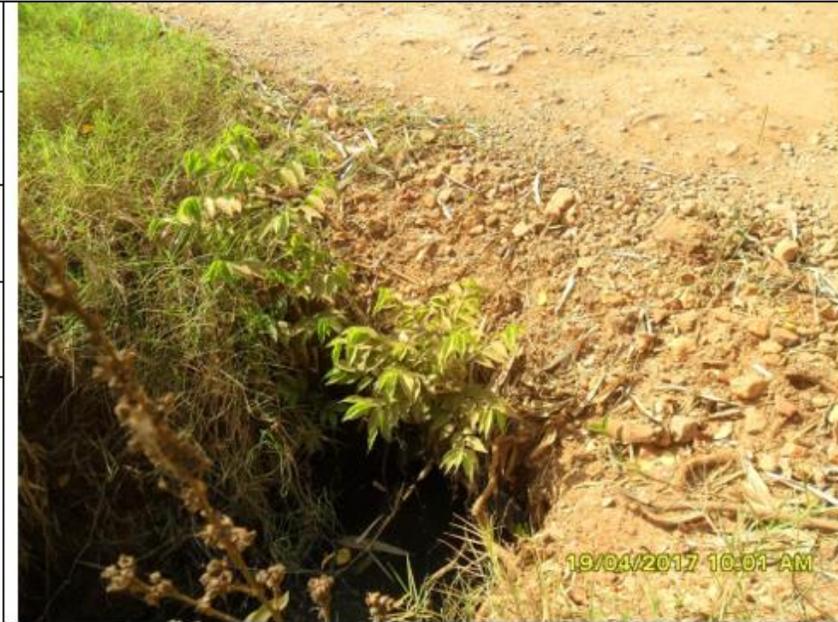
DISPOSITIVO DRENAGEM: PGA_T25

Coordenadas:
23° 11' 55,059" S; 48° 2' 28,978" W

Sub-bacia Hidrográfica de Planejamento:
POR - Rio de Conchas

Estrada:
PGA-254

Tipo de Material:
Tubo de Borracha
(pneus reciclados)

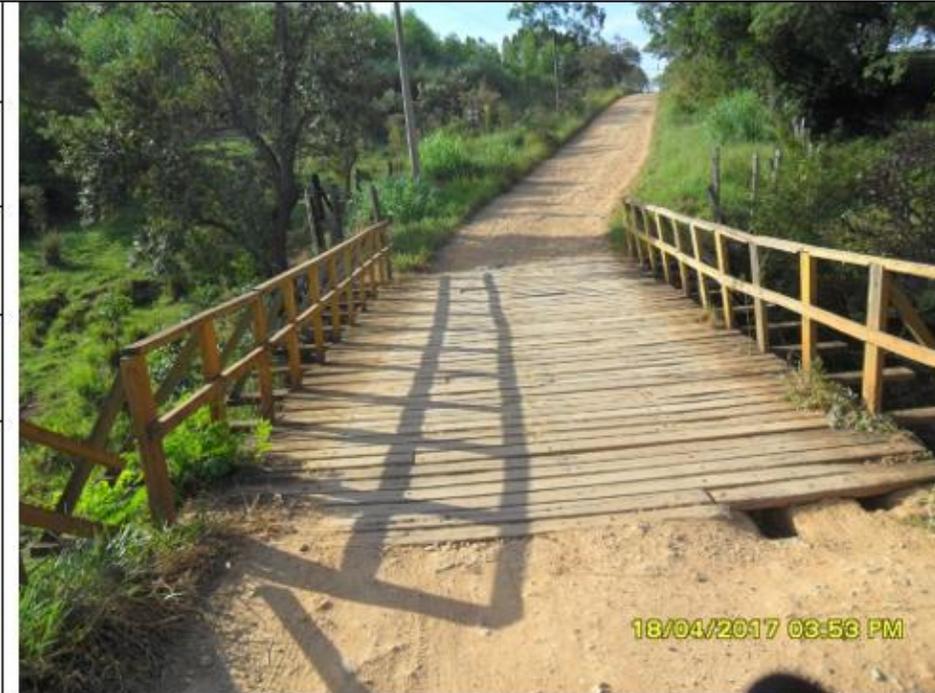
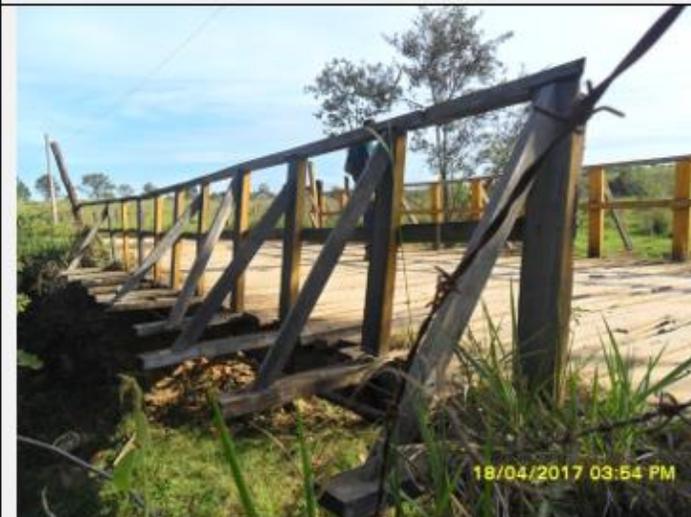
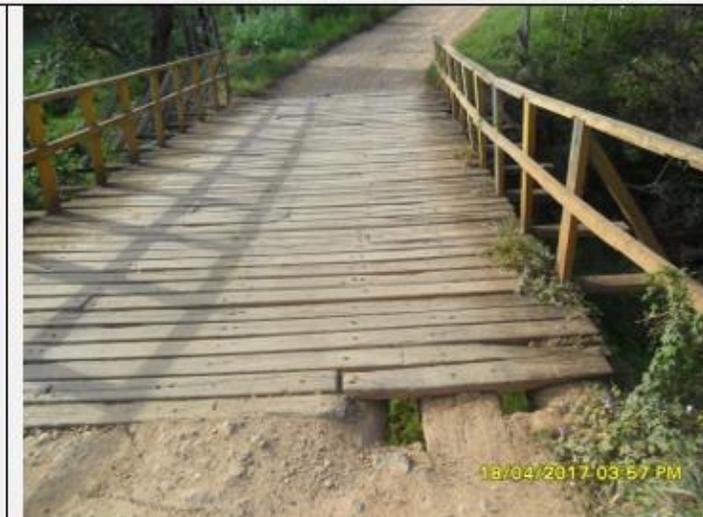
DISPOSITIVO DRENAGEM: PGA_T30

Coordenadas:
23° 12' 2,676" S; 48° 7' 45,992" W

Rio / Córrego:
Córrego dos Ribeiros

Estrada:
PGA-124

Tipo de Material:
Ponte de Madeira

Estado de conservação: Ruim;
Ponte desobstruída;
Necessidade de manutenção e reparos do tablado e *guard rail*;
Sem manta geotêxtil;
Dia da visita o córrego se encontrava com água corrente.

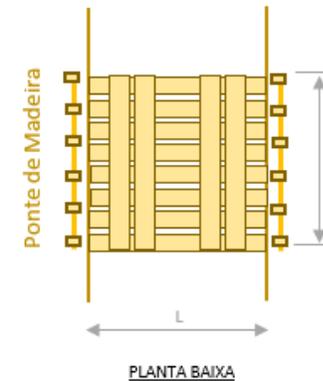
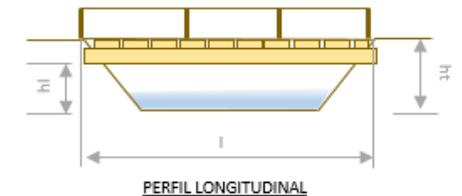
3. CROQUI ESQUEMÁTICO

L	l	ht	hl	d	at
3,80	9,00	3,45	3,05	0,00	0,00

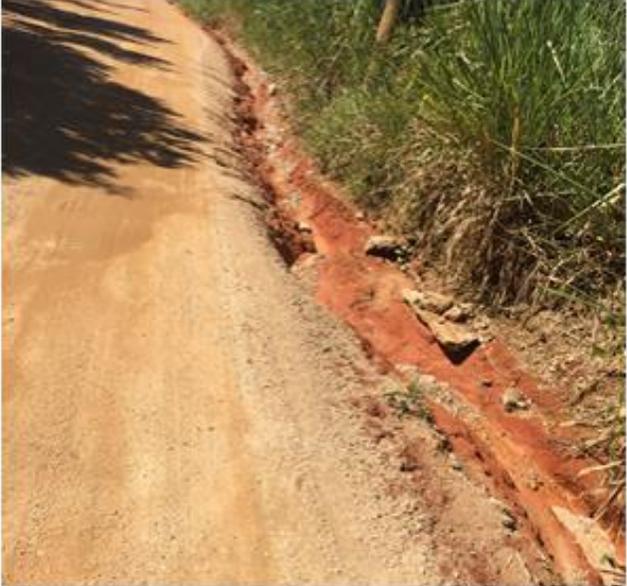
CÓDIGO - EROSÃO E70			
1. LOCALIZAÇÃO E CARACTERIZAÇÃO DA EROSÃO			
Localização: Porangaba		Estrada: PGA-053	
Coord. Geográfica: 176426,852 O; 7440001,567 S		Data da Visita em Campo: 4/19/2017	
Geomorfologia: Morrotes alongados e espigões		Pedologia (IAC): Argissolos, PVA67	
Processo Erosivo: <input type="checkbox"/> Laminar <input checked="" type="checkbox"/> Ravina <input type="checkbox"/> Boçoroca			
Comp. (m) 100	Profund. Média (m) 0,20	Largura Média (m) 0,40	Volume Médio (m ³) 8,0
2. REGISTRO FOTOGRÁFICO

A causa identificada para início do processo erosivo foi o escoamento da água oriunda das áreas adjacentes, inclusive da própria estrada, em conjunto com a falta de dispositivos de drenagem para condução adequada dessa água. Se nota o desenvolvimento de canais nos quais o fluxo superficial se concentra, contribuindo para o aumento da velocidade do fluxo, abertura de sulcos e desgaste da

- ✓ Formação de canal
- ✓ Carreamento de sedimentos
- ✓ Indícios de escoamento superficial

3. MEDIDAS DE CONTROLE – DESEMPENHO
Há necessidade de interrupção do fluxo e gestão adequada das águas superficiais.
4. PREVISÃO DE EVOLUÇÃO
Continuará evoluindo até se tornar uma boçoroca caso não haja a interrupção do fluxo de água.
5. NÍVEL DE CRITICIDADE
Baixo
6. PRINCIPAIS IMPACTOS
Os principais impactos são: <ul style="list-style-type: none">✓ Piora nas condições de trafegabilidade e conservação da estrada✓ Comprometimento do transito local✓ Assoreamento dos corpos d'água próximos
7. SUGESTÕES E MEDIDAS DE PREVENÇÃO
Recomenda-se: <ul style="list-style-type: none">✓ Adequação do sistema de drenagem da estrada✓ Aterrar a parte da estrada erodida✓ Retirada das águas do leito da estrada, direcionando-as para as áreas marginais

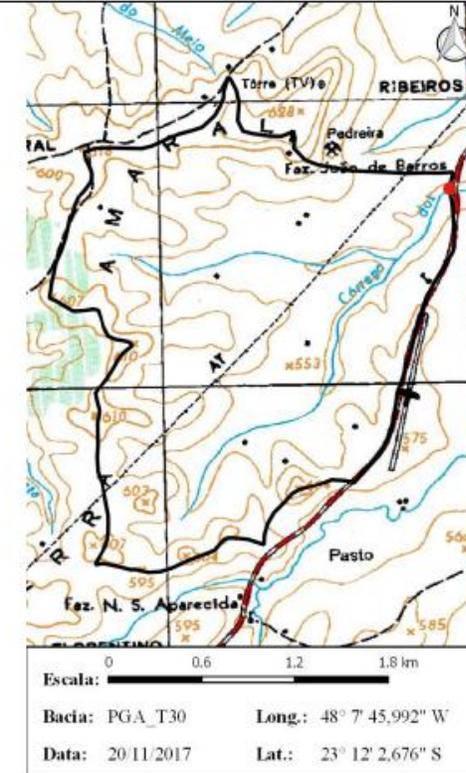
1. REPRESENTAÇÃO DA BACIA

Área da bacia de contribuição: 5,60 km²

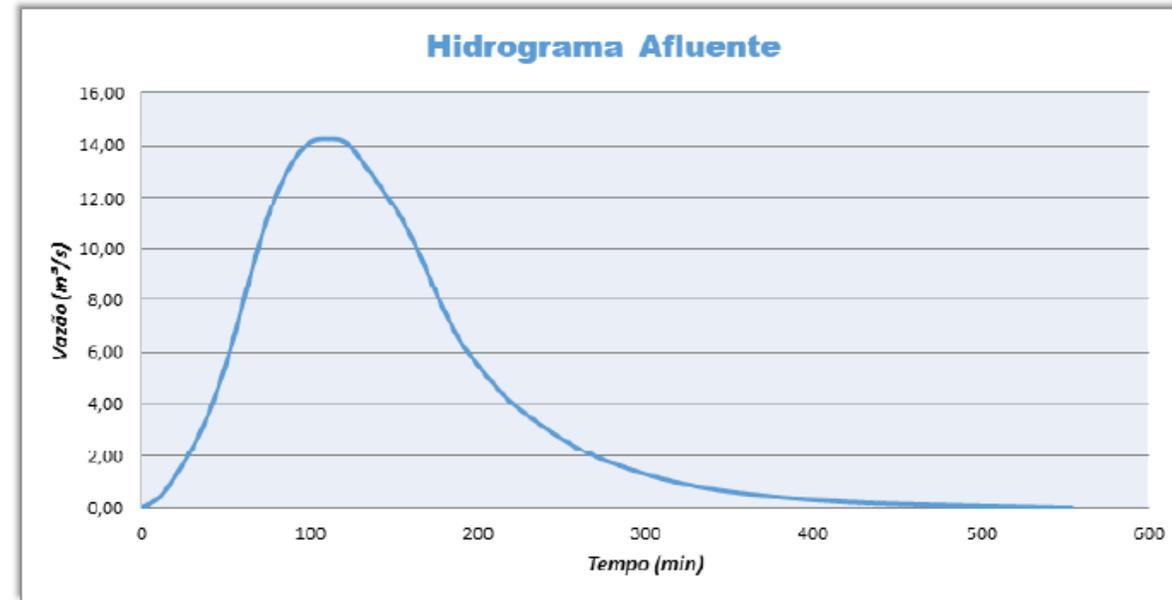
Resumo da simulação - TR = 25 anos

Tempo de Retorno (TR) utilizado: 25 e 100 anos

Vazão de projeto: 14,26 m³/s (TR = 25 anos) e 22,48 m³/s (TR = 100 anos)

Capacidade hidráulica da travessia: 79,28 m³/s

- A vazão de projeto passa (TR = 25 anos)
- A vazão de projeto passa (TR = 100 anos)
